# Nedavni veliki potresi i njihovo značenje

*Source / Izvornik:* **Građevinar, 2000, 52, 695 - 703**

Stručni rad

## Recent major earthquakes and their significance

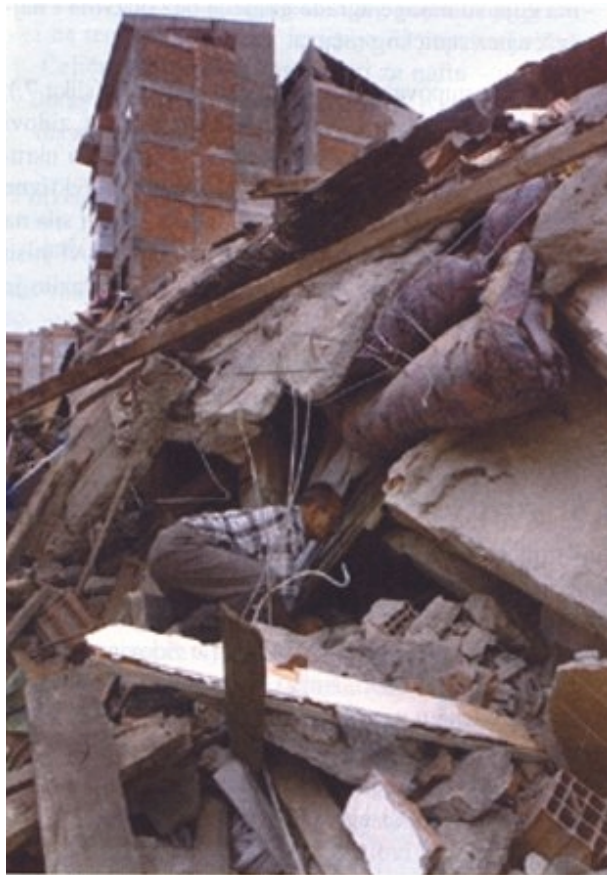
Na slici 12. prikazane su dramatične posljedice lošega građenja zgrade koja se nalazi neposredno uz objekte koji su u potresu ostali gotovo neoštećeni.

Slika 12. Oštećenja loše izvedene zgrade u bloku sa dobro izvedenim zgradama

Da bismo učili na tuđim pogreškama i izbjegli neugodna iskustva kao što su ova iz potresa 1999. godine, nužno bi bilo prije potresa detektirati i zatim pojačati potencijalno opasne objekte. Zato bi trebalo napraviti pregled

objekata u seizmičkim područjima i identificirati opasne, a naročito one u kojima živi ili boravi puno ljudi. Objekti se mogu obraditi nekim od postupaka razvijenih za brzu procjenu stanja konstrukcija, a zatim – oni najugroženiji – nekim preciznijim postupkom za procjenu očekivanog ponašanja u slučaju potresa, uz uvažavanje svojstava lokalnog tla i seizmičnosti lokacije. Time bismo dobili pregled objekata koje bi trebalo pojačati da bi se podigla njihova stabilnost pri djelovanju potresa, čime bi društvo moglo izbjeći znatni gubitak ljudi i materijalnih sredstava.
