Utvrđivanje kvalitete rada ratarskih mlaznica

Master's thesis / Diplomski rad

UTVRĐIVANJE KVALITETE RADA RATARSKIH MLAZNICA
Diplomski rad

Osijek, 2023.

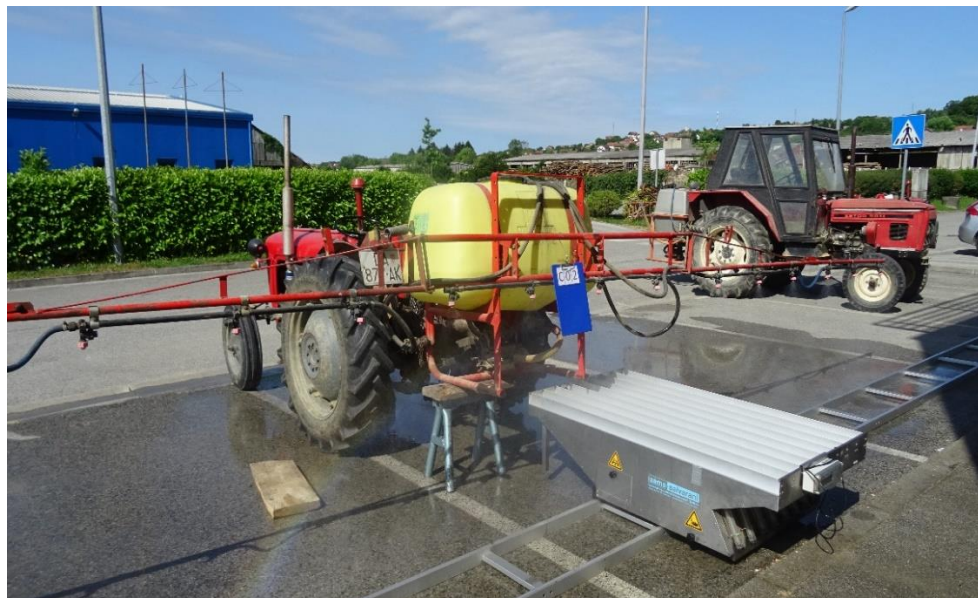
Slika 1. Provjera ispravnosti rada ratarske prskalice u gradu Kutjevo
