# Utvrđivanje kvalitete rada ratarskih mlaznica

**Master's thesis / Diplomski rad**

**UTVRĐIVANJE KVALITETE RADA RATARSKIH MLAZNICA**  
**Diplomski rad**

Osijek, 2023.

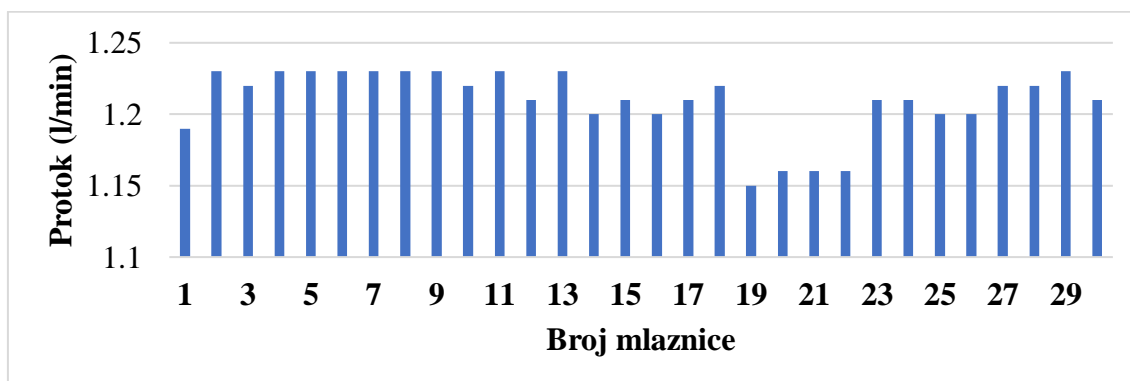
Grafikon 1. Utvrđene protoka (l/min) po ispitivanim mlaznicama – vlasnik D. Š.

Testiranjem prskalice tvrtke Rau modela 400 radnog zahvata 10 m vlasnika D. Š. dobiveni su dobri rezultati pri čemu je ostvaren protok mlaznica (l/min) od 1,1 do 1,25. Međutim provjerom ispravnosti prskalice Holder GmbH Es4 radnog zahvata 10 m vlasnika S. P., utvrđene su tri neispravne mlaznice na desnoj strani nosača mlaznica prskalice. Protoka pri mjerenju iznosila je od 0,8 do 0,9 l/min. Kod mlaznica 13, 15, 17 i 19 zabilježene su nešto veće protoke, ali u granicama tabelarnih dozvoljenih vrijednosti. Pri provjeri rada prskalice Agromehanika Ags 600, radnog zahvata 12 m u vlasništvu S. D. na mlaznicama 11004 izmjereni su protoci (l/min) od 1,64 do 1,78 pri čemu nisu utvrđene druge neispravnosti mlaznica. Kod rukovatelja A.M. na prskalici Leško TP 440 utvrđene su protoke od 1,6 do 1,8 kod radnog zahvata od 12 metara. Pri testiranju zabilježena je jedna mlaznica koja je imala protoku veću od dozvoljene vrijednosti ( $\pm 10\%$  od tabelarne vrijednosti). Pri provjeri rada 36 mlaznica 11004, odnosno na prskalici Amazone Ug 2200+ radnog zahvata 18 m u vlasništvu M. P. zabilježene su protoke od 1,6 do 1,8 l/min. Tijekom mjerenja nisu evidentirane druge pogreške mlaznica. Kod rukovatelja P. J. na prskalici Agromehanika Ags 400, radnog zahvata 8 m s 16 mlaznica 11004, dobivene su protoke od 1,6 do 1,74 l/min. Od 16 testiranih mlaznica pri 3 bar sve su propuštale vrijednosti protoke koje su unutar granica dozvoljenih odstupanja. Kod tehničkog sustava Agromehanika Ags 340, radnog zahvata 8 m s 16 mlaznica 11004, u vlasništvu B. D. nisu utvrđene neispravnosti ili anomalije tijekom ispitivanja. Vrijednosti protoka iznosile su od 1,45 do 1,75 l/minuti. Slični rezultati utvrđeni su i kod prskalice Leško Tp 330 vlasnika J. A. pri čemu su zabilježene protoke od 1,05 do 1,4 l/min. Pregledom nošene ratarske prskalice Agromehanika Ags 340, radnog zahvata 10 m s mlaznicama 11002, vlasnika Z. M. ostvareni su protoci od 1,15 do 1,35 l/min. Prilikom testiranja zabilježena je jedna neispravna mlaznica koja je odmah zamijenjena novom. S dobrim rezultatima pregleda pri čemu nisu utvrđene nikakve neispravnosti možemo navesti vlasnike I. S., M. K., S. E. i Z. M. (ovo mjerenje je odrađeno drugi put). Ispitivanje je potvrđeno s dobrim rezultatima pri mjerenju protoka, što znači da su sve mlaznice bile ispravne. Mjerenja su provedena na strojevima Agromehanika Ags 1200 EN/H radnog zahvata 15 m, Agromehanika Ags 440 radnog zahvata 12 m. Vlasnik S. E. dovezao je nošenu prskalicu Metalna Rau 14V45 s radnim zahvatom od 8 m te Z.M prskalicu MIO TP 330 radnog zahvata od 6 metara. Prilikom testiranja prskalice Agromehanika MD 400 radnog zahvata od 12 metara, vlasnika Z.V., izmjerene su protoke od 1,4 do 1,8 l/min pri čemu je zabilježena jedna neispravna mlaznica. Kod vlasnika A.P. na prskalici Agromehanika AGS 330 radnog zahvata 8 metara zabilježena je jedna neispravna mlaznica, a utvrđene su protoke od 1,0 do
