Diplomski sveučilišni studij Mehanizacija

ISPITIVANJE PROTOKA RATARSKIH MLAZNICA

Diplomski rad

Osijek, 2023.

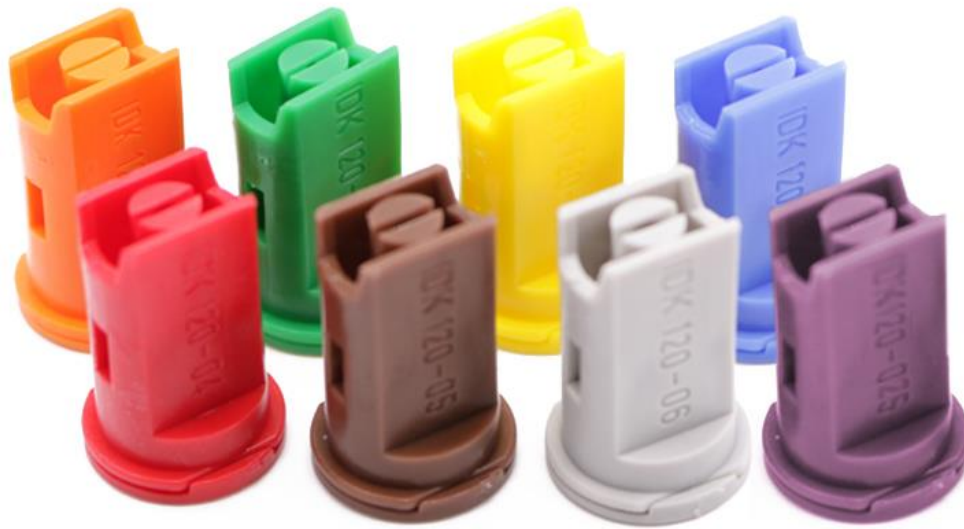
Slika 5: Anti-drift mlaznice

Najznačajnija je prednost anti-drift mlaznica formiranje mlaza s velikim kapljicama te njihova neosjetljivost na zračno strujanje. Velik izbor anti-drift mlaznica omogućuje da se pravim izborom takvih mlaznica određuje željena veličina kapljica. Najpoznatija tehnička rješenja za postanak velikih kapljica predstavljaju unutarnje pregrade s pretkomorama, izmijenjen oblik izlaznih otvora usisavanje zraka - Venturi učinak.
