# Korozija metala u bioplinskom postrojenju

**Undergraduate thesis / Završni rad**

## **Korozija metala u bioplinskom postrojenju**

**Sažetak:** Na temelju dostupnih izvora podataka i provedenog istraživanja na bioplinskom postrojenju za proizvodnju električne energije opisani su uzroci, vrste i oblici pojave korozije na metalnim dijelovima bioplinskog postrojenja. Navedena analiza provedena je na odabranim metalnim dijelovima bioplinskog postrojenja Hrastin u vlasništvu tvrtke „Mico” d.o.o.. Utvrđeno je kako na metalne dijelove bioplinskog postrojenja korozija djeluje vrlo štetno i zahtijeva kvalitetnu pripremu tijekom samog projektiranja postrojenja, povećanje troškova zbog odabira kvalitetnijih materijala, te troškova za zaštitu od korozije.

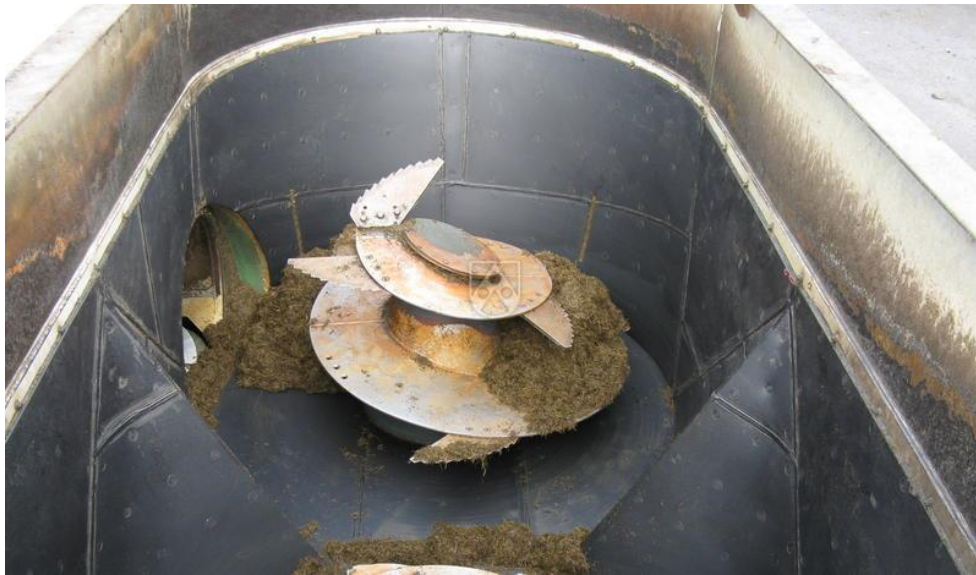
Slika 5. Prikaz korozivnog djelovanja na lopatice mješača

Sva bioplinška postrojenja susreću se s velikim problemom u vidu korozivnog djelovanja na cjevovode, spojeve, brtve i ostale metalne (Slika 5.) i nemetalne elemente postrojenja.

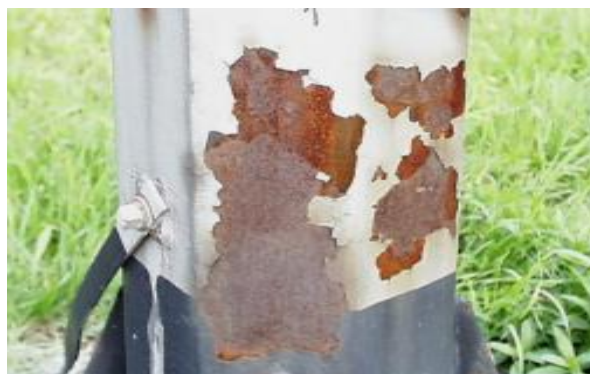
Slika 9. Opća korozija čeličnog rasvjetnog stupa: A-površina materijala prije korozije, B-površina materijala nakon korozije, M-materijal

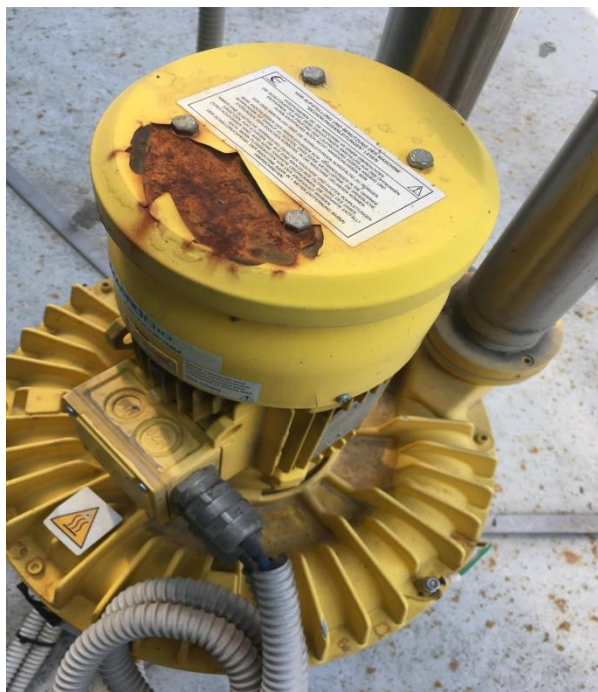
Slika 11. Površinska korozija elektromotora izloženog vanjskim utjecajima

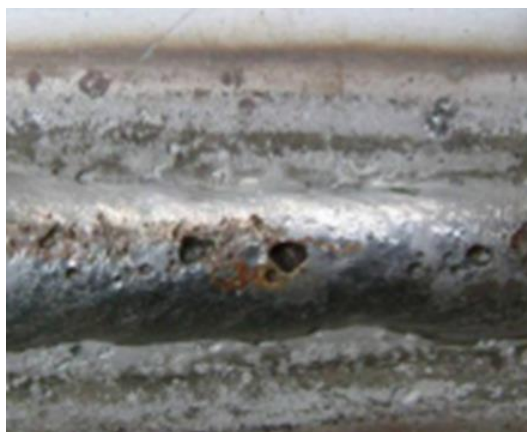
Slika 18. Točkasta korozija

Točkasta korozija (Slika 18.) često se naziva pitting (eng. pitting, stvaranje udubina). Ova se katkad širi ispod površine metala (potpovršinska korozija), pri čemu konačno nastaje korozijsko mjehuranje ili raslojavanje. Poseban oblik pjegaste i točkaste korozije javlja se na kontaktu dvaju elemenata u elektrolitu. Ako su ti elementi od različitih metala, nastaje galvanska kontaktna korozija neplemenitijeg metala, a ako se radi o dva elementa od istog metala, odnosno od metala i nemetala, pojavljuje se kontaktna korozija u procijepu. (Alar i sur. 2012.)

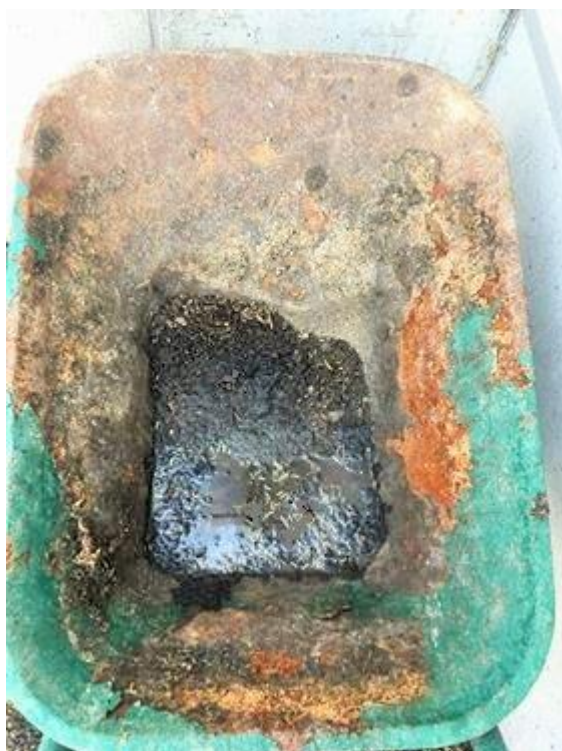
Slika 24. Agresivno djelovanje digestata na kolica za čišćenje postrojenja

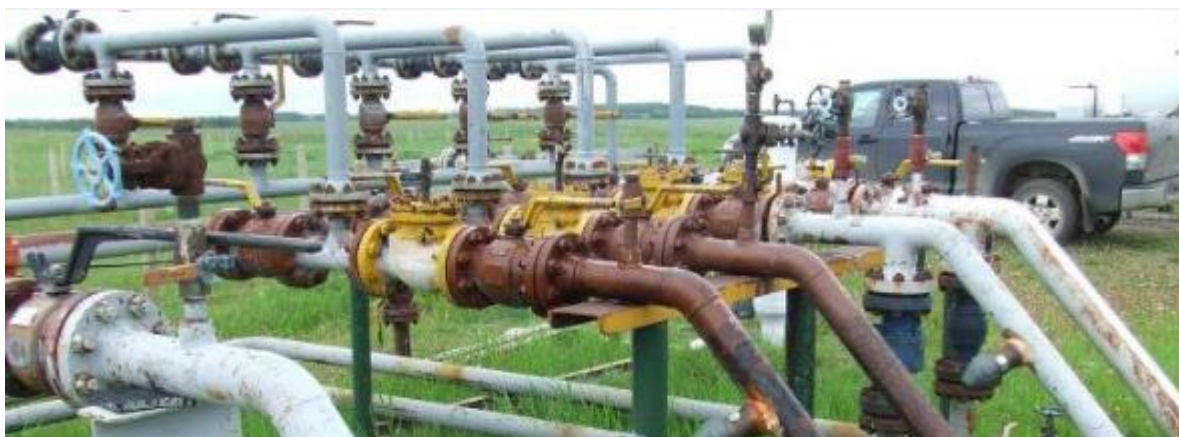
Slika 26. Korozija cjevovoda

Korozije cjevovoda (Slika 26.) mogu se podijeliti na unutrašnje i vanjske korozije. Uvjeti okoliša oko cjevovoda uzročnici su vanjske korozije dok do unutrašnje korozije uglavnom dovode protok fluida kroz cjevovod i geometrija cjevovoda. Korozija može također biti uzrokovana ili pospješena aktivnošću mikroorganizama, koji žive u ili na stjenki cijevi. (Obanijesu i sur., 2011.)

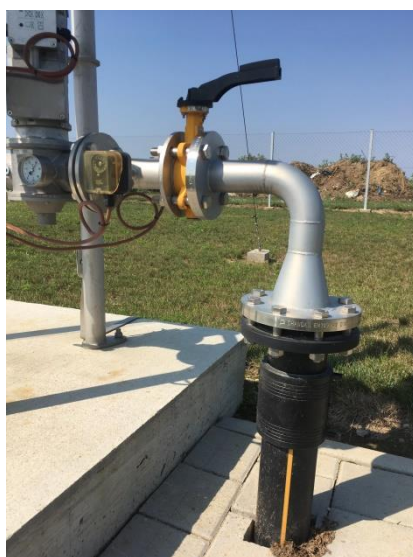
Kod neizoliranih cijevi pojavljuje se kondenzacija, što nakon spajanja sa sumporovodikom ( $H_2S$ ), dovodi do stvaranja sumporne kiseline koja uzrokuje koroziju motora. Rješenje je povećana izolacija cijevi (Slika 27.) i uklanjanje  $H_2S$  sa karbonskim filterom te grijanje cijevi radi izbjegavanja kondenzacije. (Biogas Action Glasnik 6/2017.)

Slika 27. Izolirani cjevovod bioplina do baklje za spaljivanje

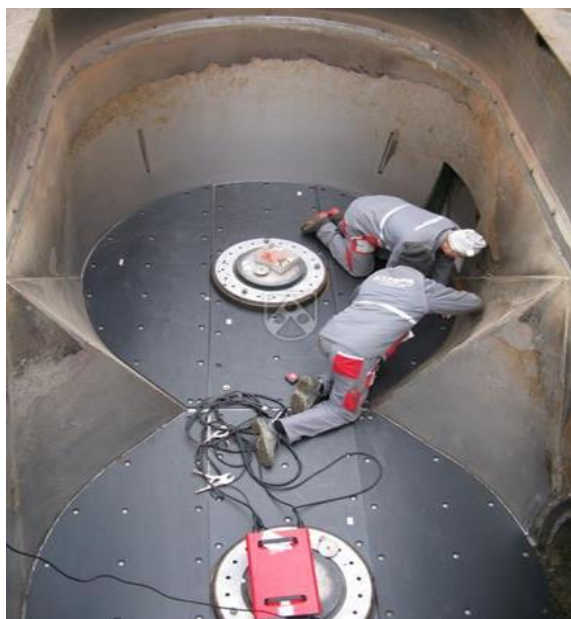
Čelični fermentori mogu biti obloženi posebnim oblogama od plastičnih masa (Slika 29.) koje sprječavaju direktan kontakt između agresivnog medija i unutarnje stijenke fermentora smanjujući mogućnost pojave korozije i trošenje čeličnih dijelova. (Izvor: <http://www.leripa.com>)

Slika 29. Postavljanje posebnih plastičnih obloga

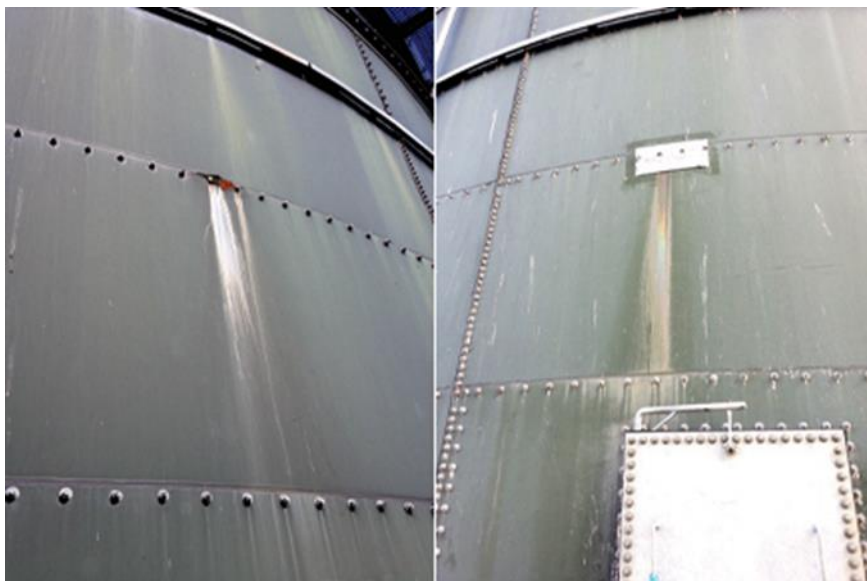
Silva i Benelli (2019.) navode kako čelik može biti obložen i staklom. Takva obloga pruža vrhunsku otpornost na koroziju s obzirom na kiseline, lužine, vodu i druge kemijske otopine (osim fluorovodične kiseline i vruće koncentrirane fosforne kiseline). Naravno, kako staklena obloga pruža zaštitu u ekstremno agresivnim okruženjima, troškovi su joj izravno proporcionalni. Osim toga, vrlo je podložna oštećenju od udara, a popravci mogu biti vrlo skupi.

Slika 30. Oštećenje i zakrpa na čeličnom digestoru

Pogreške u primjeni i mehanička oštećenja tijekom instalacije mogu rezultirati rupama u staklenoj oblozi. Agresivne kemikalije proizvedene tijekom procesa anaerobne digestije tada napadaju čelik, a korozija se može vrlo brzo uvesti u tekućoj i plinskoj fazi. Na slici 30. vidimo oštećenje promjera 1 centimetar, što dovodi do propusta tekućeg digestata ili metana. (Silva i Benelli, 2019.)

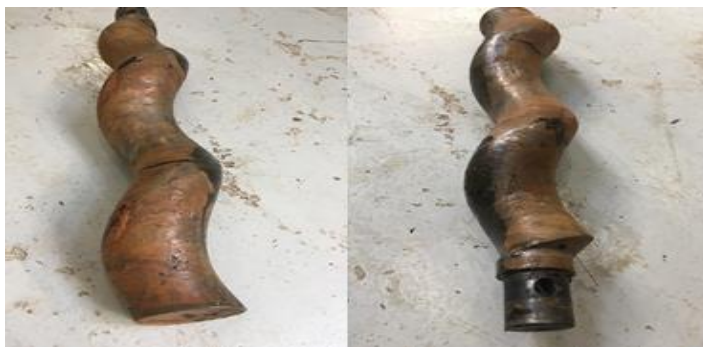
Mehaničko trošenje je uzrokovano abrazijom zbog stalnog kretanja tvrdih sastojaka digestata cjevovodima i fermentorima, npr. pijesak. Prije svega, oštećuje se ulazni puž, crpke (Slika 31.) i miješalice koji su u stalnom kontaktu s pokretnim digestatom. Zbog masenog opterećenja, potisne sile i sile zatezanja fermentacijski materijal troši vrhove lopatica propellerskih miješalica i crpki, što dovodi do kavitacije i kavitacijske korozije te potom do propadanja metalnih materijala. (Andrade i sur. 2016.)

Slika 31. Kavitacijska korozija rotora Biomix crpke

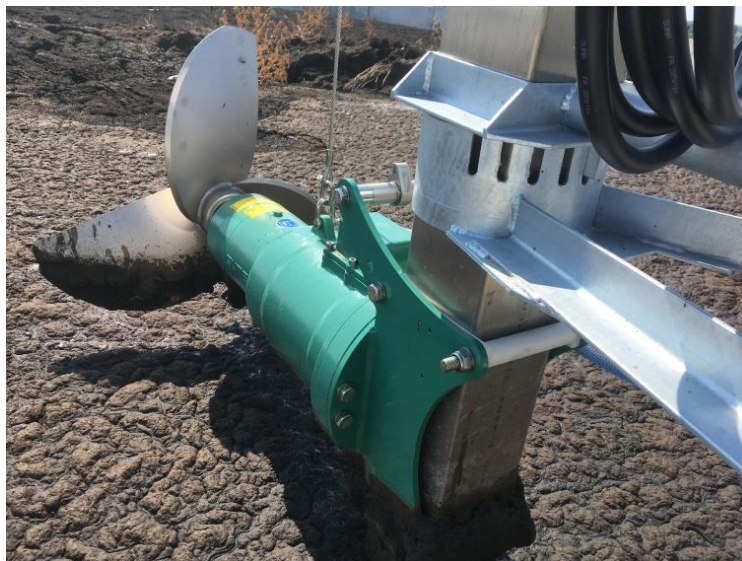
Andreade i sur. (2015.) utvrdili su kako velika habanja crpki nastaju kada nisu dovoljno dimenzionirane za potreban otpor i pritisak. Isto vrijedi za miješalice (Slika 32.) ako moraju pomicati prevelike količine fermentacije ili je viskoznost previsoka. Opterećenje dovodi do kavitacije, oštećenja ležaja i loma lopatica miješalica, a kod miješalica s dugim osovima do pucanja osovine. Oštećenja potopnih miješalica često uključuju mehanički kvar u obliku pokvarenih suspenzija ili propuštanja, što može rezultirati prodorom tekućine i kratkim spojem motora.

Slika 32. Korozivno djelovanje digestata na lopatice mješača

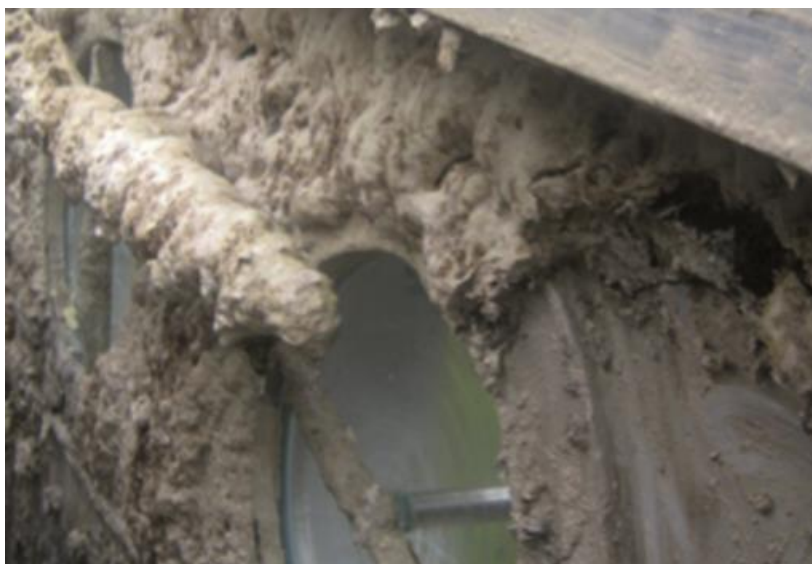
Sumporovodik je otrovan plin s neugodnim mirisom poput trulih jaja, koji u kombinaciji s vodenom parom iz bioplina stvara sumpornu kiselinu. Kako kiselina korozivno djeluje (Slika 33.) na motore kogeneracije i ostale komponente poput plinovoda i ispušnih cijevi, nužno je napraviti desumporizaciju i sušenje bioplina. (Al Seadi i sur., 2009.)

Slika 33. Nakupljanje sumpora unutar biodigestra, kao rezultat desulfurizacije
