**TESTIRANJE TEHNIČKIH SUSTAVA U ZAŠTITI BILJA  
PREMA NORMI EN 13790**

**Završni rad**

Nakon provedenog testiranja 8 raspršivača u tvrtki "Impulscommerce d.o.o., Novačka 158, Zagreb" iz Trnjana, polučeni su sljedeći rezultati.

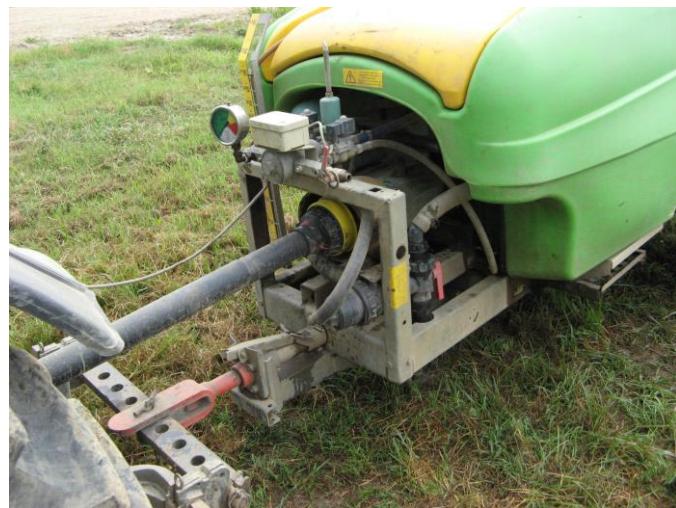
- zaštite zglobnog vratila i priključka vratila na strani oruđa (PIC) moraju biti prikladne i u besprijeckornom stanju;
- pojedini dijelovi vratila, zglobovi i uređaji za osiguranje od razdvajanja ne smiju pokazivati prekomjernu istošenost i moraju besprijeckorno funkcionirati;
- funkcioniranje zaštitnih naprava mora biti dano u zaštitnim napravama i ne smije pokazivati klizanje, labavost, zaprljanost ili pukotine;
- uređaj za zadržavanje, koji smanjuje okretanje zaštite zglobnog vratila, mora biti ispravan i funkcionirati besprijeckorno;
- provjera: vizualna kontrola i ispitivanje funkcioniranja.

Slika 1. Pravilno postavljena zaštita priključnog vratila

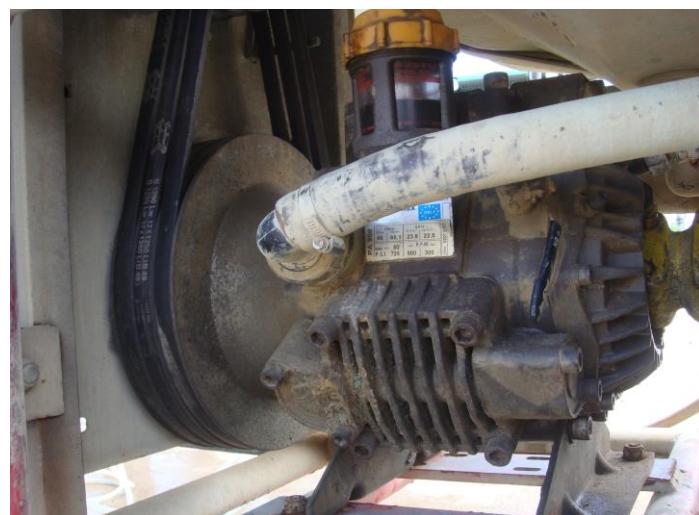
Osnovna zadaća crpke je dobaviti određenu količinu tekućine za prskanje iz spremnika do mlaznica pod propisanim tlakom. Najčešće izvedbe crpki su klipne i klipno-membranske. Slika 2. prikazuje klipno-membransku crpku talijanske tvrtke BERTOLINI s.p.a – Model PA 908

Slika 2. Klipno-membranska crpka talijanske tvrtke BERTOLINI s.p.a – Model PA 908

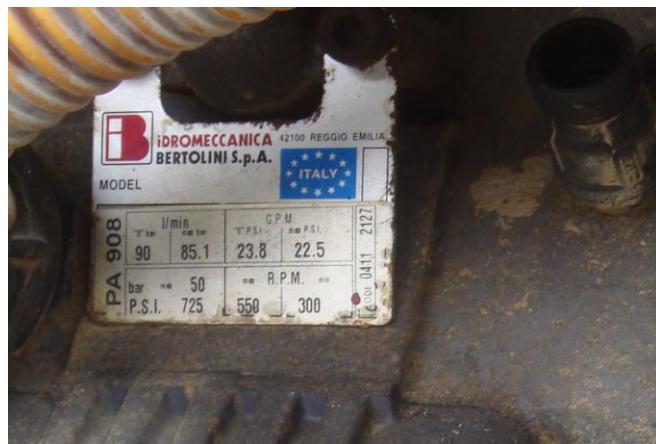
- volumni protok crpke mora iznositi najmanje 90% od količine koju je propisao proizvodač prskalice,

Slika 3. Pločica proizvođača na klipno-membranskoj crpki

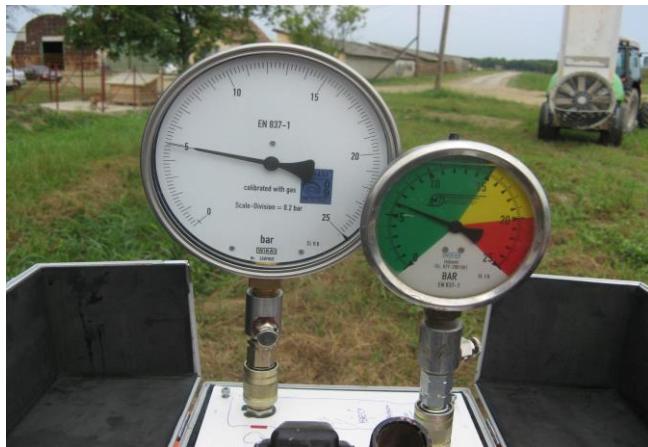
Slika 4. Ispitivanje ispravnosti rada manometara

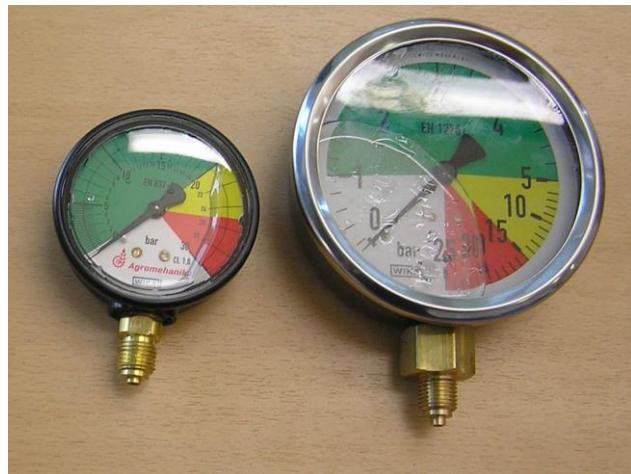
- manometri s analognim pokazivačem moraju imati kućište promjera najmanje 63 mm,
- točnost manometra mora iznositi 0,2 bara za radne tlakove između 1 i 2 bara,

Slika 5. Uređaji za kontrolu tlaka promjera 63 i 100 mm

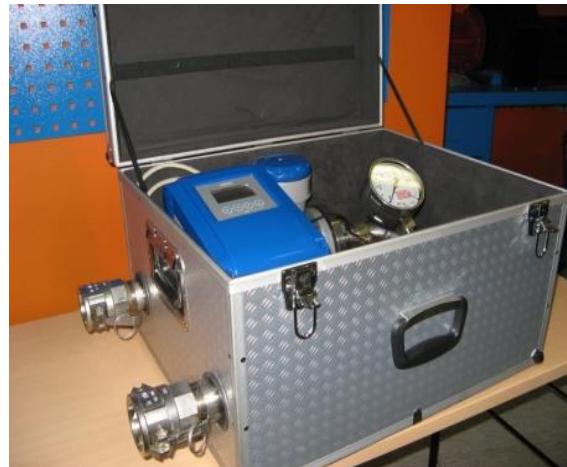
Prema normi *EN 13790* dozvoljeni pad kapaciteta crpke može najviše iznositi do 10 % od nazivnog kapaciteta. Kod ispitivanih raspršivača, 70 % ugrađenih crpki polučile su vrijednosti smanjenja kapaciteta unutar dozvoljenih 10%. Kontrola kapaciteta crpki mjerena je sa elektromagnetskim mjeračem prikazanim na slici 6.

Slika 6. Elektromagnetski mjerač kapaciteta crpke tvrtke *Krohne*

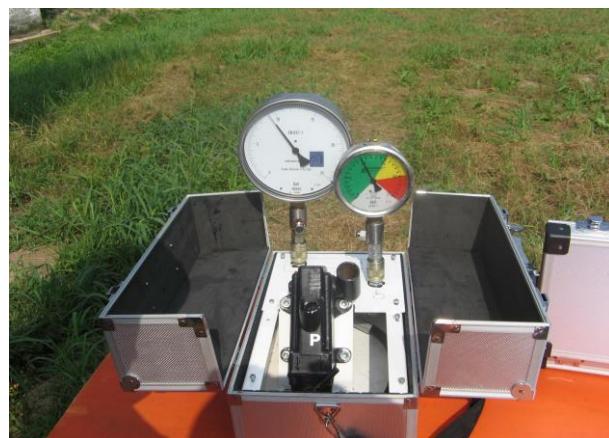
Komparator tlaka *Volos* ( Slika 7. ) prema standardu EN 837-1 posjeduje kontrolni manometar ( valjani certifikat ) sa klasom točnosti 0.6, te s mjernim područjem do 25 bara. Na uređaj *Volos* postavlja se kontrolni manometar i manometar koji se treba provjeriti. Po normama u EU manometri koji se ugrađuju na tehničke sustave u zaštiti bilja moraju imati minimalni promjer od 63 mm, te točnost manometra koji se ispituje mora biti  $\pm 0,2$  bara kada se radi o ispitnom području od 0 do 2 bara. Ako se radi o većem ispitnom području odstupanje može iznositi do  $\pm 10\%$ .

Slika 7. Komparator tlaka Volos

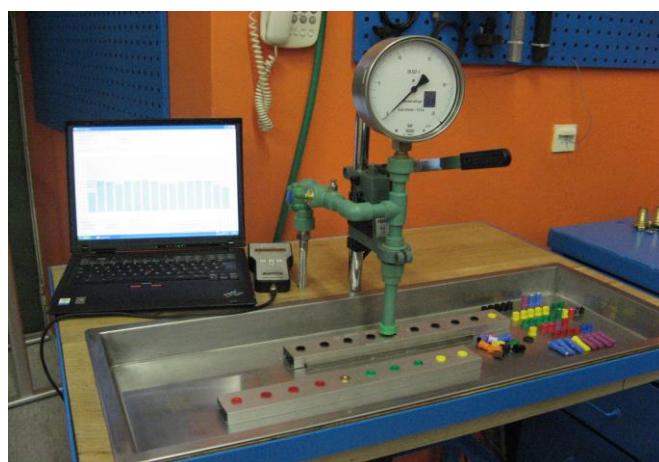
Mlaznice predstavljaju najveći problem pravilnog rada tehničkog sustava u zaštiti bilja. Vrlo je često da se izlazni otvor mlaznice brzo potroši, pa se poveća protok s obzirom na tablično označenu vrijednost. Vrlo često imamo pojavu da se mlaznice začepe uslijed lošeg pročišćavanja tekućine. Europski standard nalaže da treba zamijeniti svaku mlaznicu koja ima protok manji ili veći od 10% s obzirom na tablične vrijednosti pri odgovarajućem radnom tlaku. Za mjerjenje protoka tekućine za svaku ispitivanu mlaznicu na ratarskim prskalicama i raspršivačima korišten je stolno – elektronski uređaj ( Slika 8. ). Prije testiranja mlaznice se podvrgnu pranju, čišćenju, te numeriranju, da bi se nakon toga postavile ( 10 kom. ) u pomični nosač. Provjera se obavlja sa čistom vodom.

Slika 8. Stolno – elektronski uređaj za mjerjenje protoka mlaznica

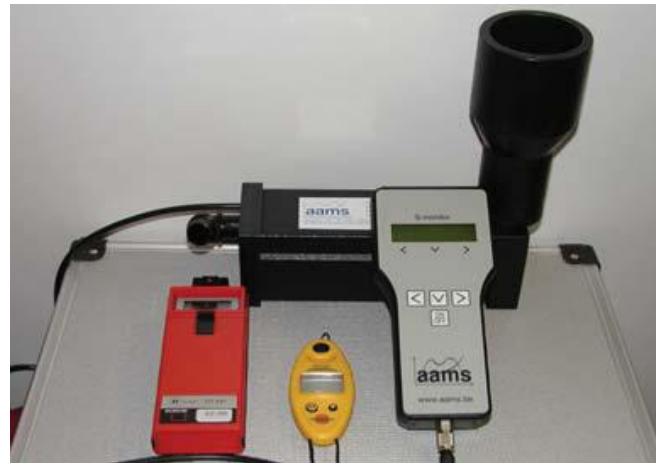
Ispitni stol ima elektronsku jedinicu za mjerjenje protoka (Slika 9). Na kraju mjerjenja svi ti mjerni uređaji spajaju se na kompjutor, koji ima poseban program (softver – *spray monitor* ) za obradu podataka i dobivene rezultate prikazuje brojčano i grafički, na osnovu kojih se može ustanoviti točnost rada prskalice (odstupanja od propisanih normi).

Slika 9. Uređaj AAMS za mjerjenje protoka mlaznica

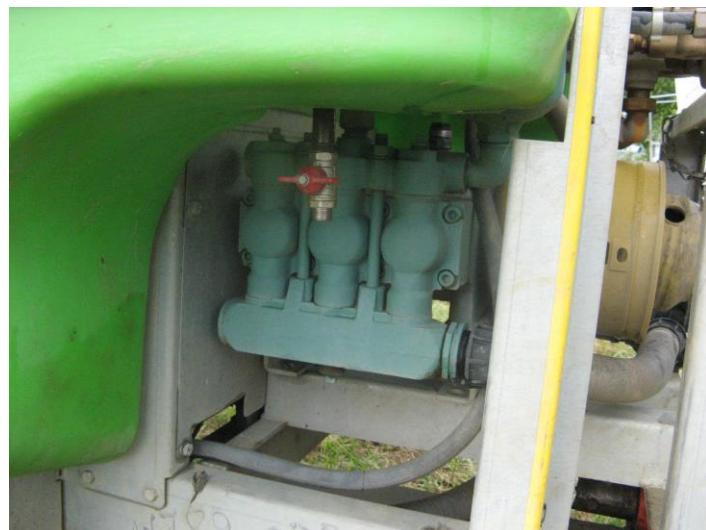
Slika 13. Klipna crpka raspršivača Munckof

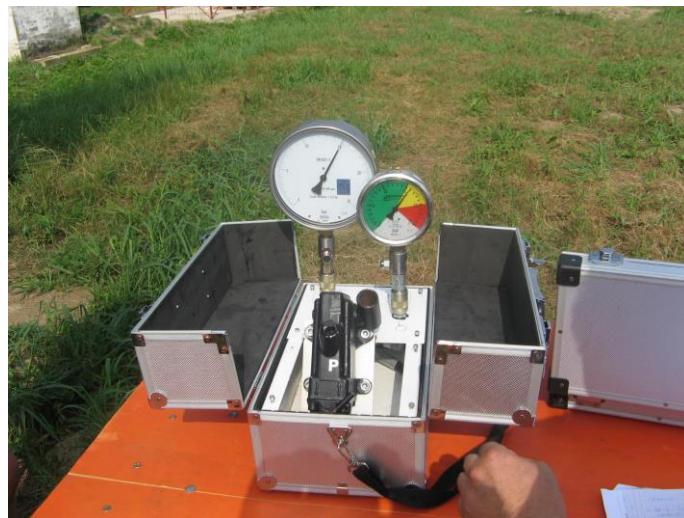
Slika 14. Provjera ispravnosti manometra kod raspršivača Munckof – serijski broj 10503103

Ispitivani manometar u rasponu do 10 bara radi s greškom u + od 0,8 bara, a u području tlakova od 15 do 20 s greškom u + od 0,5 do 1 bar.

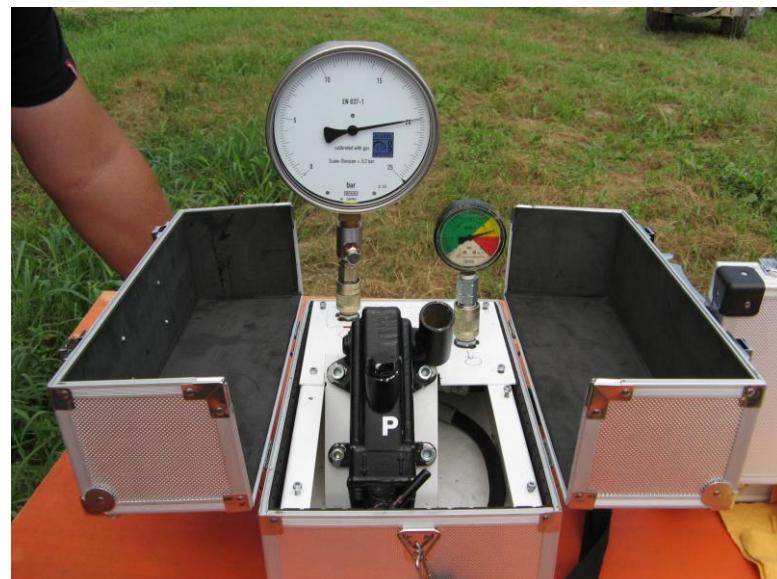
Slika 15. Provjera ispravnosti manometra kod raspršivača Munckof – serijski broj 10502045

Zadane vrijednosti tlaka na kontrolnom manometru, bar			
5,0	10,0	15,0	20,0
Izmjerene vrijednosti tlaka na ispitivanom manometru, bar			
5,8	10,8	15,5	21,0

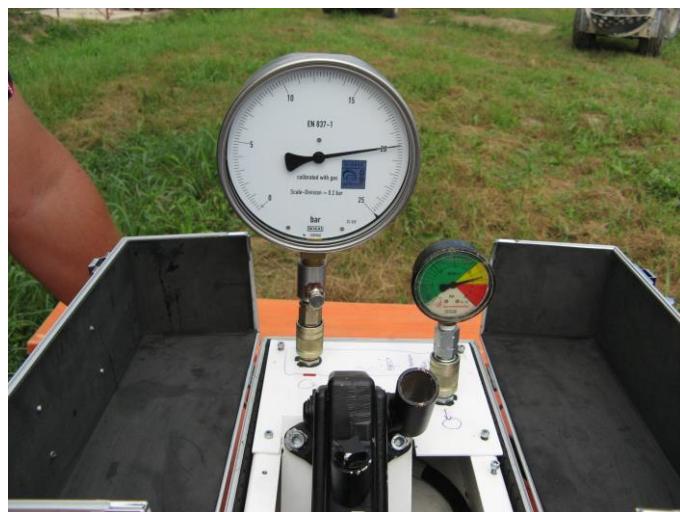
Slika 16. Provjera ispravnosti manometra kod raspršivača PIAVE I

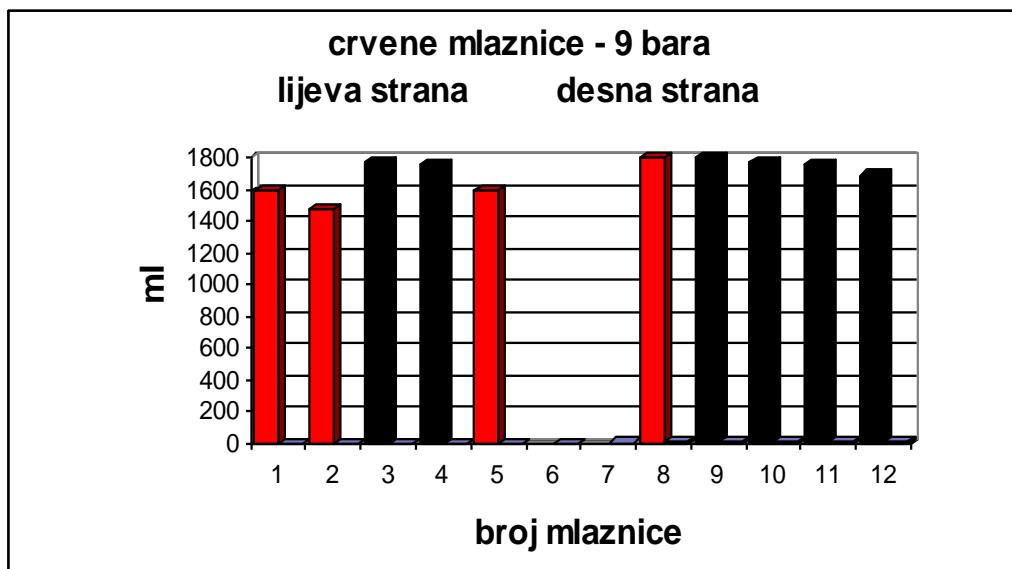
Kontrola protoka mlaznica napravljena je istim redoslijedom kao i kontrola manometara. Postupak testiranja obuhvatio je samo dio aktivnih mlaznica (koje se isključivo koriste) i to najčešće 5 mlaznica s lijeve i 5 mlaznica s desne strane. U postupku testiranja obavljen je provjera isključivo protoka pojedinačno kod lijeve i desne strane tako da se dobiveni rezultati ne mogu uspoređivati radi različitih tlakova nego samo služe kao vizualna usporedba. Sve mlaznice koje nisu odgovarale tabličnim vrijednostima odmah su bile zamjenjene novim ili se pristupilo zamjeni svih mlaznica na nosivoj konstrukciji (EN 13790).

Grafikon 1. Munckof – serijski broj 10503103, mlaznice 04 (crvena) Albuz ATR 80

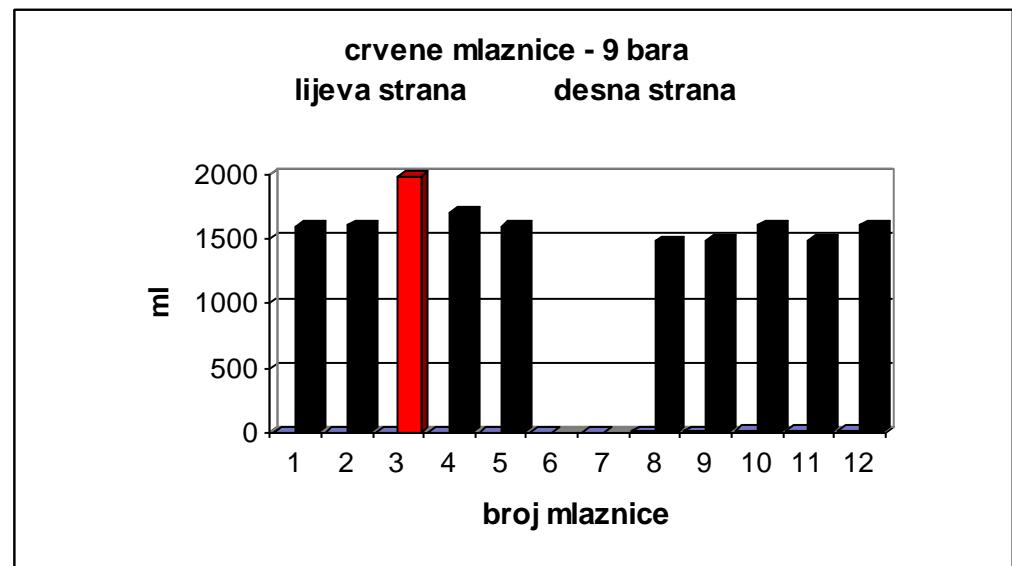
Grafikon 2. Munckof – serijski broj 10502045, mlaznice 04 (crvena) Albuz ATR 80

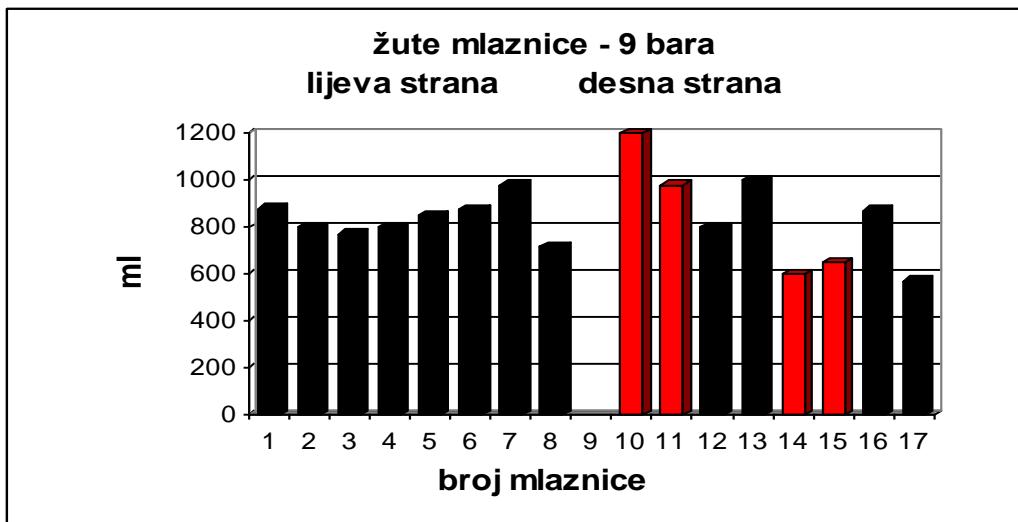
Grafikon 3. Volumna raspodjela kod raspršivača Munckof – serijski broj 10502047

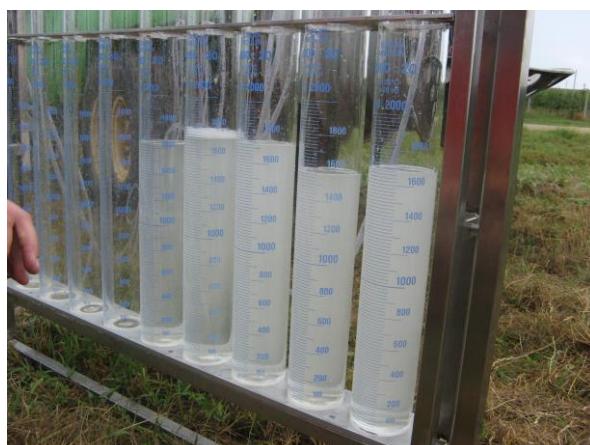
Kod raspršivača Munckof – serijski broj 10503104, mlaznice su zamjenjene novim setom i odgovaraju tabličnim protocima prema EN 13790.

Slika 17. Protok na lijevoj strani gore navedenog raspršivača tvrtke Munckof

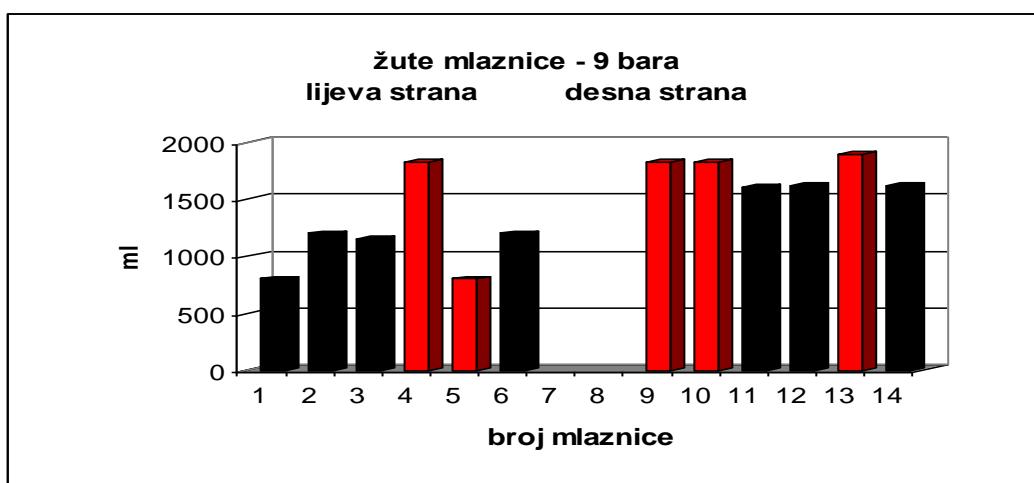
Grafikon 4. Vizualni pregled volumne raspodjele kod raspršivača PIAVE
