Diplomski studij Mehanizacije

**BRZINA GIBANJA I AGROTEHNIČKA OPERACIJA KAO ČIMBENICI  
POJAVE VIBRACIJA KOJE UTJEČU NA SUSTAV RUKA – ŠAKA  
RUKOVATELJA POLJOPRVREDNOG TRAKTORA**

**Diplomski rad**

Osijek, 2018.

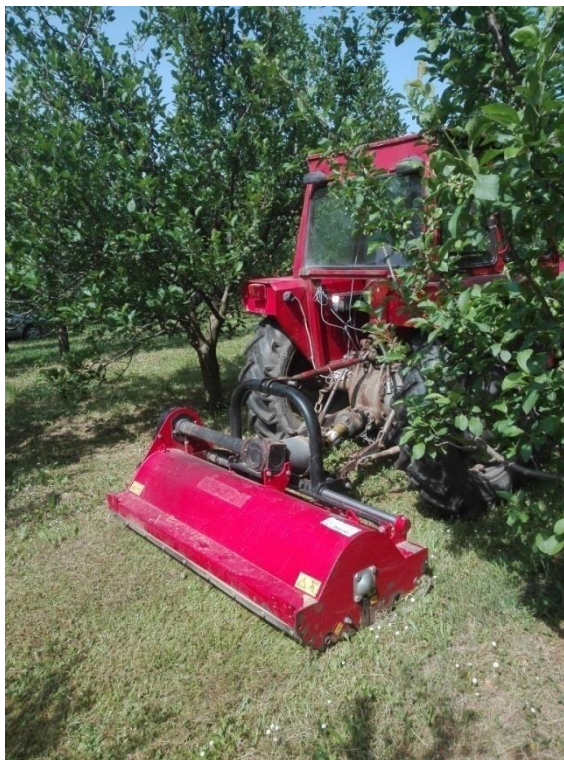
Slika 4: Malčer

- Godina proizvodnje: 2011
- Radni broj okretaja: 540 o/min
- Vanjska širina: 1730 mm
- Radna širina: 1600 mm
- Težina: 281 kg
- Broj radnih organa (čekića): 24
- Potrebna snaga traktora: 34 – 55 ks
- Max. debljina usitnjavanja: do 3,5 cm

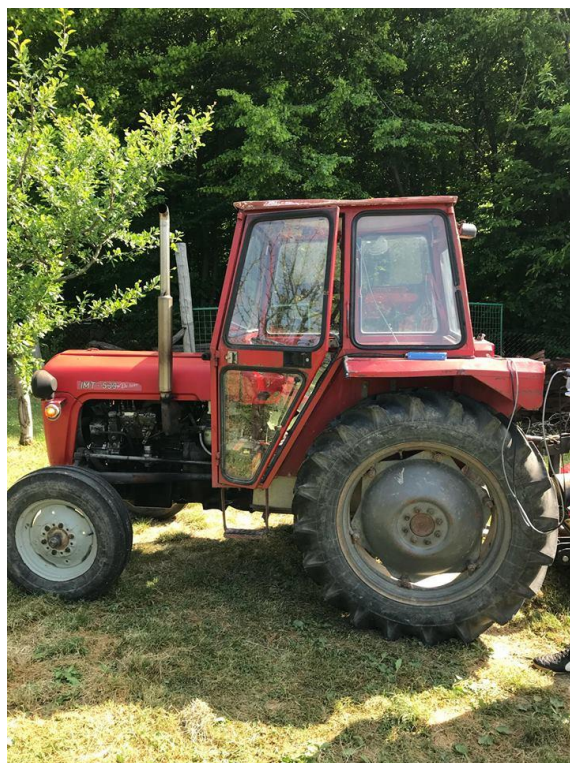
Slika 8: Traktor „ IMT 539“

- Godina proizvodnje: 1987
- Širina traktora: 1625mm
- Ukupna dužina: 2972 mm
- Ukupna visina: 1372mm
- Razmak između osovina: 1830
- Visina poteznice: 502 mm
- Ukupna težina: 1440 (kg)
- Radna zapremina: 2500 m<sup>3</sup>
- Zapremina rezervoara: 35 (l)
- Broj cilindara: 3
- Stupanj kompresije: 17, 4:1
- Snaga motora na zamašnjaku pri 2000 min<sup>-1</sup>: 28,7kW
- Snaga motora na priključnom vratilu pri 2000 min<sup>-1</sup>: 26,5 kW
- Maksimalni okretni moment pri 1300 min<sup>-1</sup>: 15,3 daNm

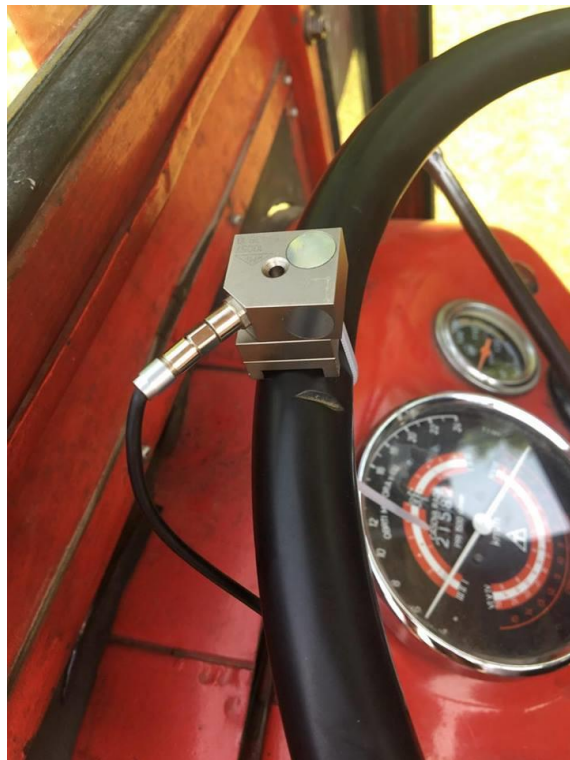
Slika 11: Senzor za vibracije

Senzor za mjerenje vibracija naziva se akcelerometar. Akcelerometar je uređaj za mjerenje akceleracije tijela u navigaciji, aeronautici, seizmologiji; upotrebljava se i za ispitivanje vibracija, udaraca i slične svrhe. Pri mjerenju se kućište akcelerometra učvršćuje na tijelo kojemu se mjeri ubrzanje. Ono se obavlja posredno, mjerenjem inercijske sile, koja, pri ubrzavanju tijela, djeluje na referentnu masu u akcelerometru. (url 3.)

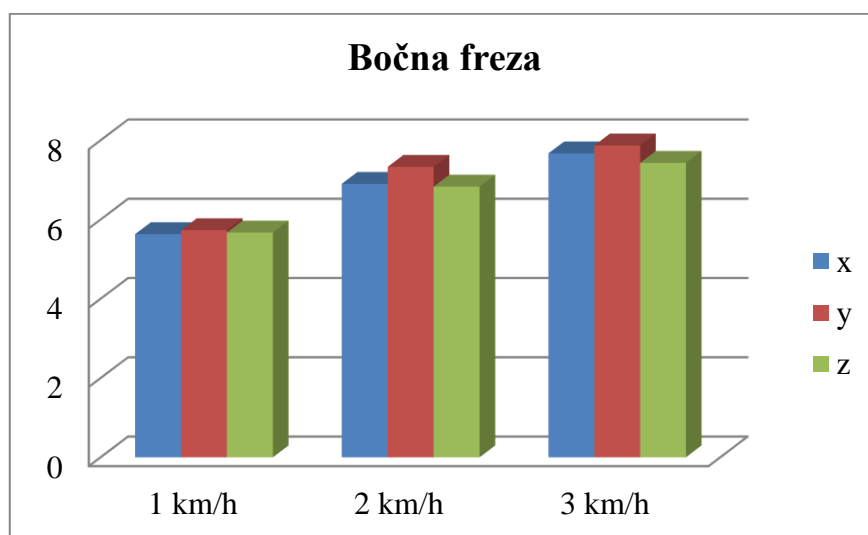
Grafikon 3: Prikaz srednjih izračunatih vrijednosti vibracija pri radu bočnom frezom

Grafikon 3 prikazuje srednje vrijednosti vibracija koje utječu na sustav ruka šaka rukovatelja u radu bočnom frezom pri brzini kretanja od 1 km/h, 2 km/h i 3 km/h u smjeru x, y i z osi. Najniže vibracije koje utječu na sustav ruka šaka rukovatelja u smjeru sve tri os (x, y i z) izmjerene su pri brzini od 1 km/h. Najveće vibracije izmjerene su pri brzini od 3 km/h u smjeru sve tri os (x, y i z).
