Brzina gibanja i agrotehnička operacija kao čimbenici pojave vibracija koje utječu na sustav ruka -šaka rukovatelja poljoprivrednog traktora

Master's thesis / Diplomski rad

**BRZINA GIBANJA I AGROTEHNIČKA OPERACIJA KAO ČIMBENICI
POJAVE VIBRACIJA KOJE UTJEČU NA SUSTAV RUKA – ŠAKA
RUKOVATELJA POLJOPRVIREDNOG TRAKTORA**

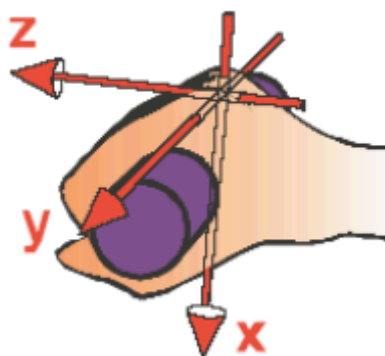
Slika 9: Prikaz osi kojima je rukovatelj izložen

Rukovatelj je tijekom gibanja traktora izložen vibracijama u smjeru x, y i z osi (slika 9). Senzor za mjerenje vibracija je bio postavljen u skladu sa normom HRN ISO 5349 – 2, (slika 11.) isti je bio pričvršćen za kolo upravljača pomoću plastičnih vezica (slika 12.). Tijekom istraživanja ruke rukovatelja su bile u klasičnom položaju na kolu upravljača (slika 13.)

- x os: uzdužno, duž pravca gibanja – naprijed (pozitivno) / natrag (negativno)
 - y os: bočno, pod pravim kutom u odnosu na smjer vožnje
 - z os: vertikalno, prema gore (pozitivno) / prema dolje, okomito na pod (negativno)
- (HRN ISO 2631 – 1).
