PROIZVEDENA RAZINA BUKE NA TRAKTORU PRI RAZLIČITIM AGROTEHNIČKIM PODLOGAMA U ODNOSU NA RADNE SATE TRAKTORA

Undergraduate thesis / Završni rad

Preddiplomski studij, smjer Mehanizacija

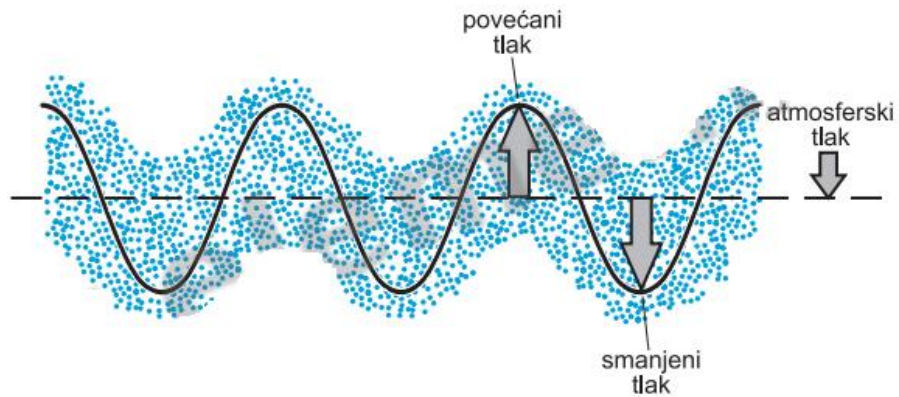
Slika 2. Širenje zvuka kao transverznog vala (URL 2)

Zvučni val se širi na dva načina. U zraku, plinovima i vodi zvučni se val širi isključivo kao longitudinalni val, jer ga prenos čestice sredstva titrajući u smjeru širenja vala. U čvrstim tvarima širi se kao transverzalni val, jer čestice materije titraju okomito na smjer širenja vala. Na slici 1 crtežom je prikazano načelo širenja zvuka kao longitudinalnog vala. Na slici 2 crtežom je prikazano načelo širenja zvuka kao transverzalnog vala (URL 2).

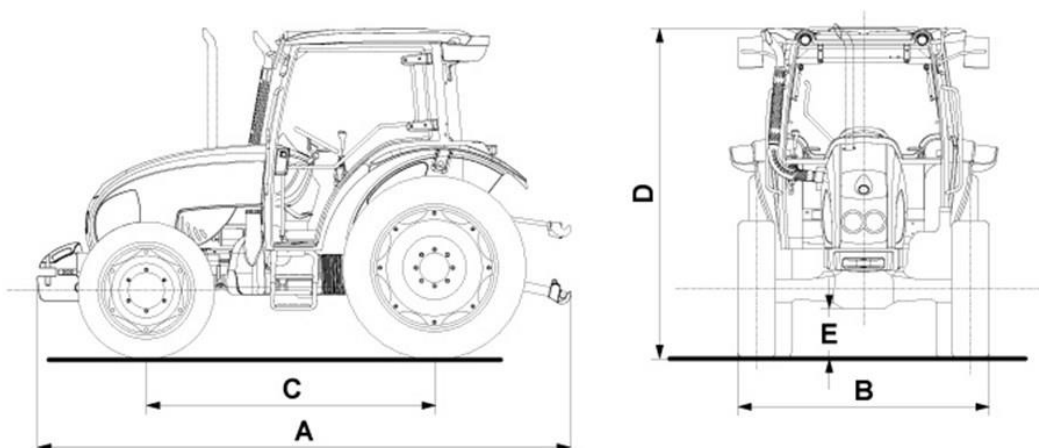
Slika 5. Dimenzije traktora POWERFARM DT100A (URL 9)

Na slici 5. i tablici 3. prikazane su dimenzije traktora.

Pneumatici	18,4-R30
A-dužina (mm)	4136
B-širina (mm)	2063
C-razmak između osovina (mm)	2341/2316
D-visina sa kabinom (mm)	2550
E-klirens (mm)	453
Masa (bez utega i kabine) (kg)	3330

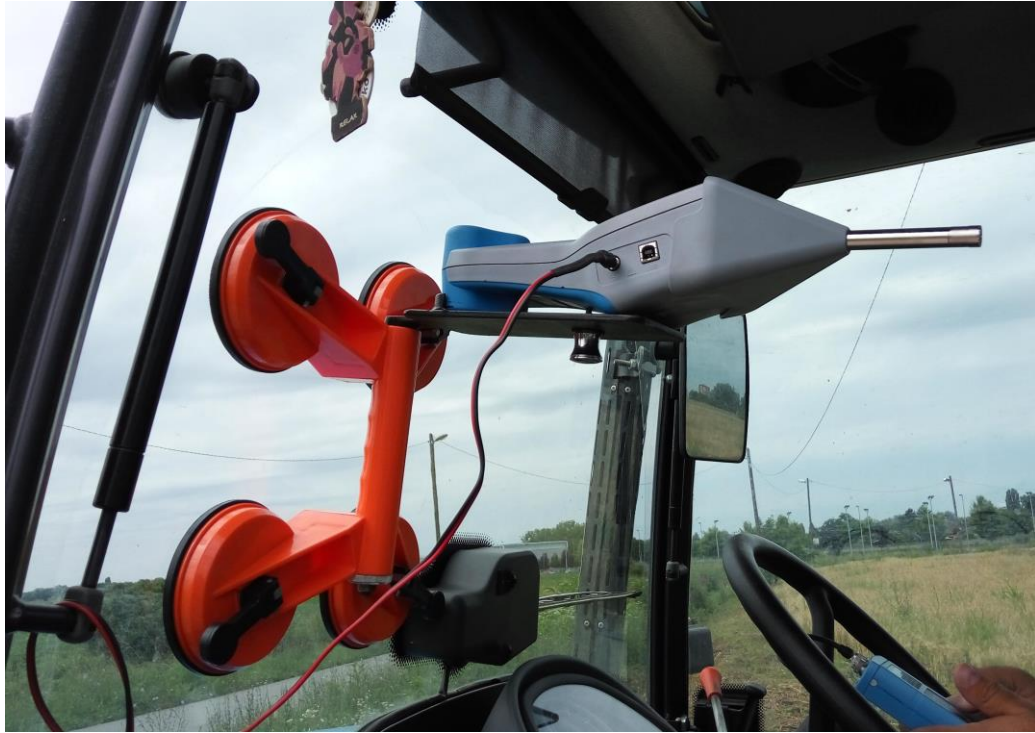
Slika 7. Položaj uređaja u odnosu na referentnu točku sjedala rukovatelja (Vlastita fotografija)

Prema HRN ISO 6396 obavljeno je mjerenje s lijeve i desne strane rukovatelja dok se traktor kretao eksploatacijski pri prosječnoj brzini oko $7,5 \text{ km h}^{-1}$. Prema normi HRN ISO 5131 određeno je gdje se uređaj mora nalaziti u odnosu na referentnu točku sjedala rukovatelja, a to je, kako je vidljivo na slici 5., od sredine glave rukovatelja do razine sjedala na visini $790 \pm 20 \text{ mm}$ i odmaknut od sredine glave $200 \pm 20 \text{ mm}$ s lijeve i desne strane. Položaj uređaja u odnosu na referentnu točku sjedala rukovatelja prikazan je slikom broj 7.

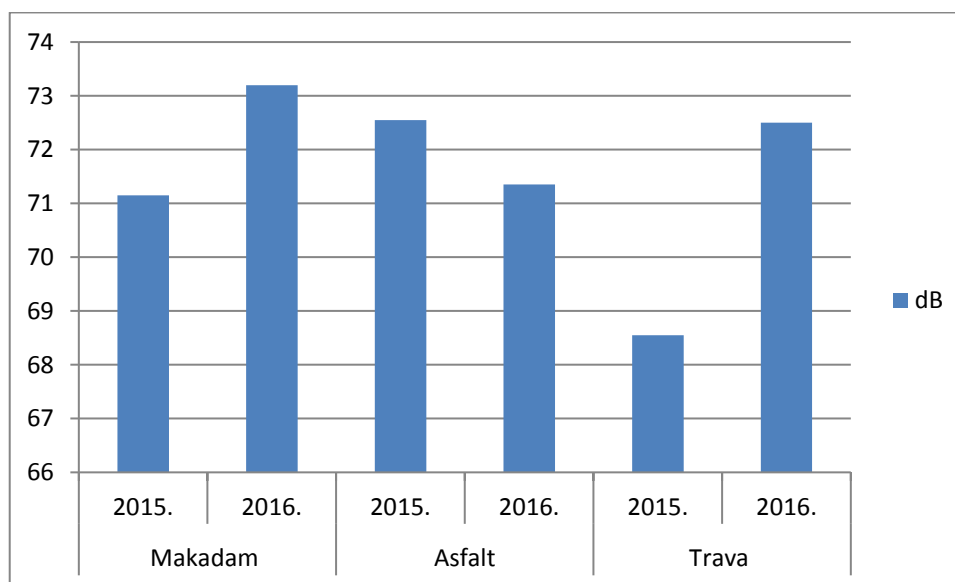
Dijagram 1. Usporedni prikaz razine buke na različitim podlogama 2015. i 2016. godine

Na dijagramu 1. vidljivo je kako je najviša vrijednost ekvivalentne usrednjene trajne zvučne razine buke (LA_{eq}) izračunata na makadamskoj podlozi 2016. godine iznosila 73,2

dB, dok je najmanji iznos buke izmjeren na travnatoj podlozi 2015. godine te je iznosio 68,55 dB. Traktor LANDINI POWERFARM DT100A prilikom mjerenja nije proizvodio buku veću od 90 dB i pretpostavka nije potrebno korištenje zaštitnih sredstava za sluh.

Usporedni prikaz razine buke na makadamskoj, asfaltnoj i travnatoj podlozi prikazuje dijagram broj 1.
